# Apprendre du chantier: Le Bastion 23 et la Citadelle de la Casbah

## 1. Deux séminaires dans les chantiers de restauration à Alger

## 2. Bastion 23: apprendre du chantier la technologie de la restauration

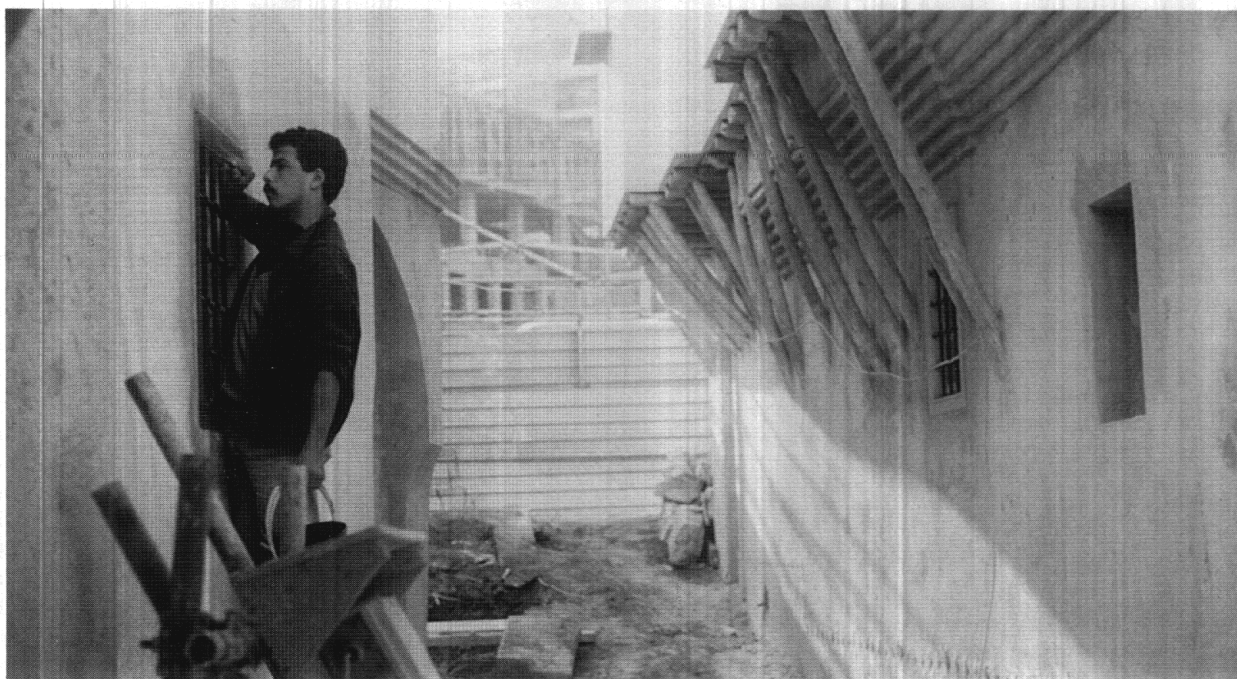
BASTION 23: PREMIERE PHASE FORMATION BARRIÈRE CONTRE L'HUMIDITÉ.

Ensuite étant les *pathologies humides* dominantes dans le Bastion 23, on a pu apprécier, directement tous les phases du travail, en temps réel, pendant l'opération de création de la *barrière contre l'humidité*, déjà expérimenté avec succès dans d'autres chantiers en sites et centres historiques italiens tels que Otranto et Venise<sup>4</sup>.

La formation des trous dans les murs pour l'insertion

tion des conduits pour la pénétration des liquides idrofuges à l'intérieur des murs, a été l'opération préalable dont on a pu suivre la réalisation aussi bien que la phase successive.

Suivant ce procès on a pu apprécier la pénétration du liquide idrofuge et par conséquent la formation de la *barrière contre l'humidité* et comprendre l'importance de cette solution technique comme sauvegarde permanente pour le futur de tous les bâtiments du Bastion.

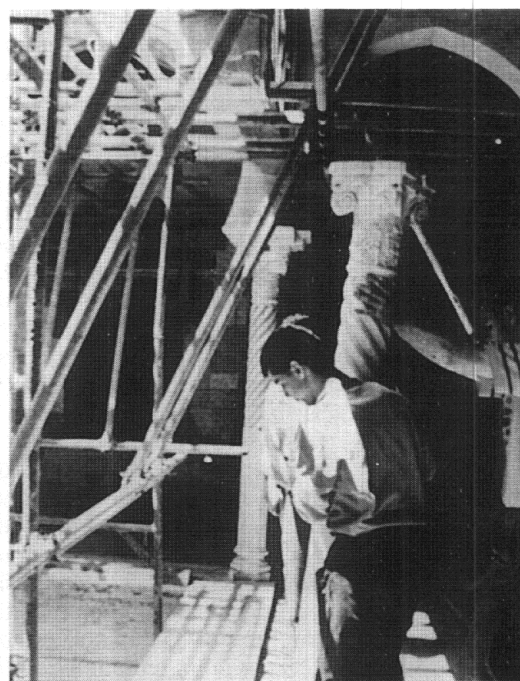
RESTAURATION DES COLONNES EN MARBRE

parties manquantes et le *colmatage des joints* et des défauts avec mélange de résine époxydique et poudre de tuf et l'impregnation superficielle d'une couche protectrice invisible ont complété le travail de restauration. Avec la même approche ont été traités les *colonnes en marbre* à l'intérieur du complexe, qui représentent les éléments les plus importants au point de vue architectural, à l'intérieur des *patios* du Bastion 23.
